PietroMaria Cevese

Tutela in emergenza

Sintesi della relazione

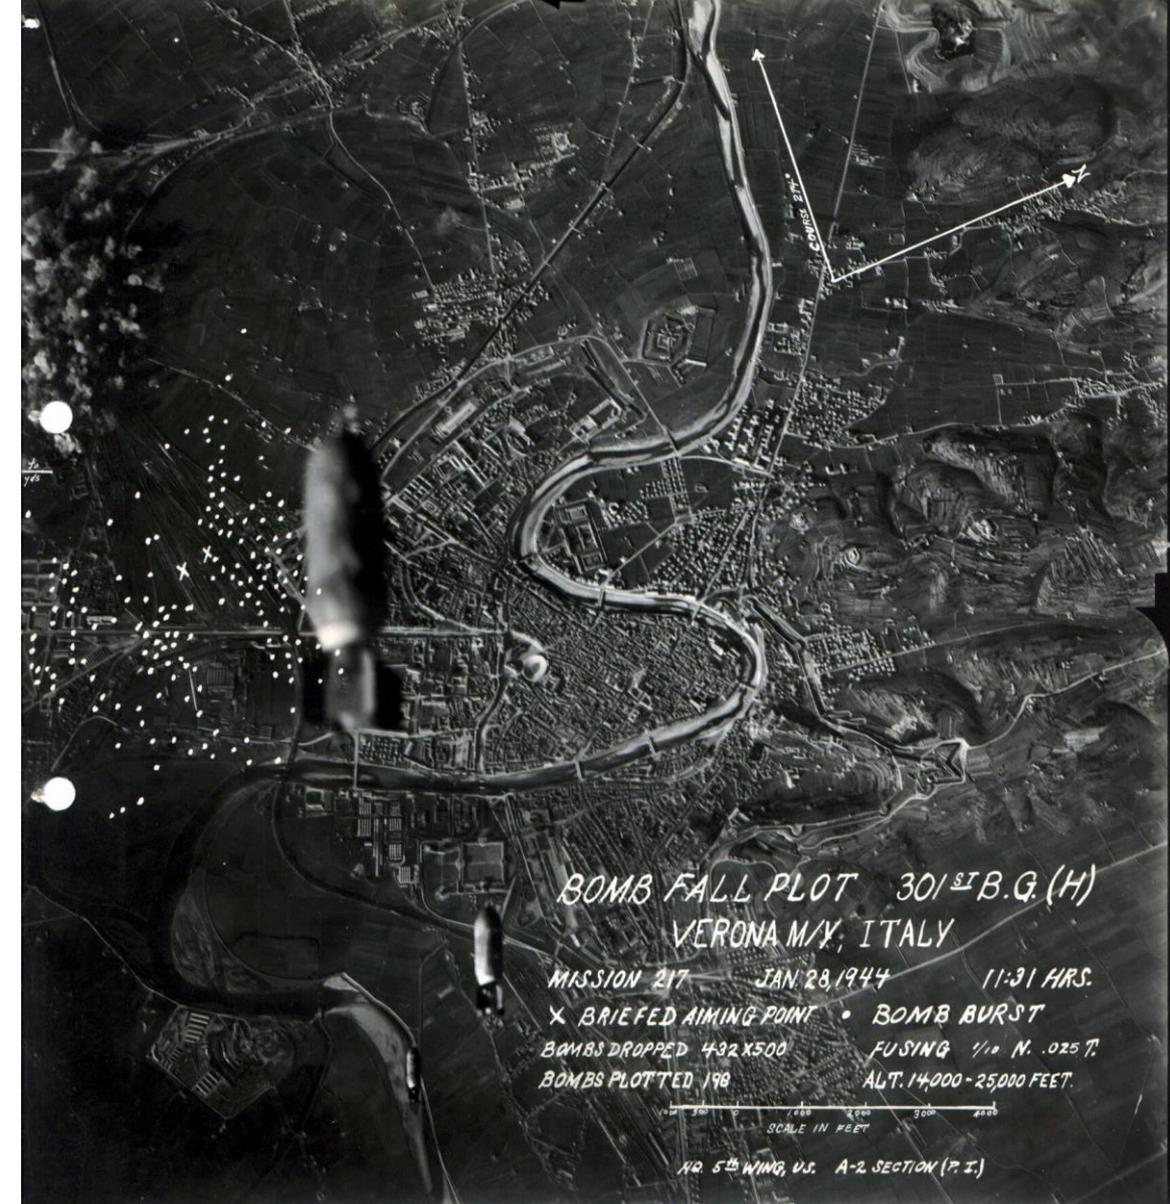
*BOMB FALL PLOT 301ST B.G. (H)
VERONA M/Y, ITALY*

MISSION 217 JAN 28, 1944 11:31 HRS.

X BRIEFED AIMING POINT • BOMB BURST

BOMBS DROPPED 432 X 500 FUSING 1/10 N. 025 T.

BOMBS PLOTTED 198 ALT. 14,000 - 25,000 FEET.

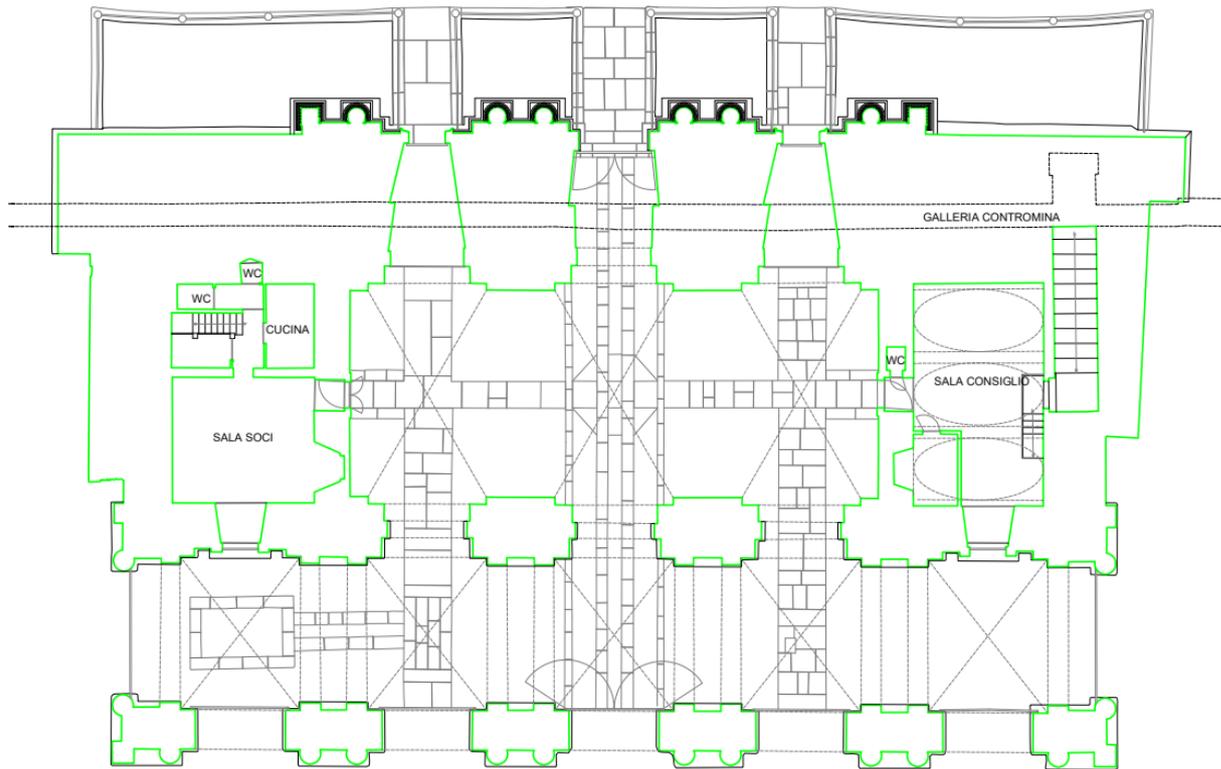
PIANO TERRA

Scala 1:200
0 1m 5
0.5 2 10

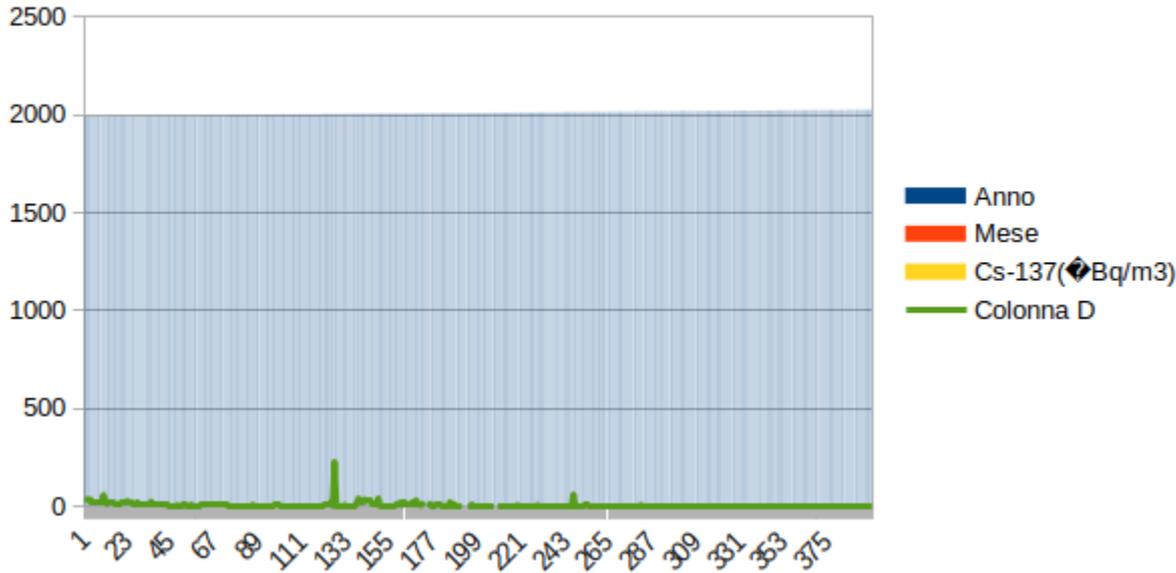
Grafico dell'andamento del cesio

cesio

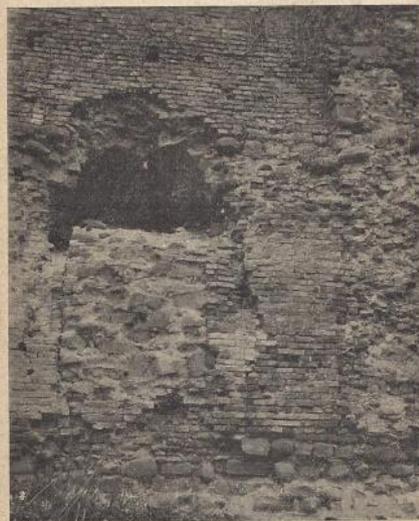
Fig. 30.

anch'esso deteriorato dal tempo e dall'uso e forse costruito con non tutte le cautele indispensabili per siffatte operazioni.

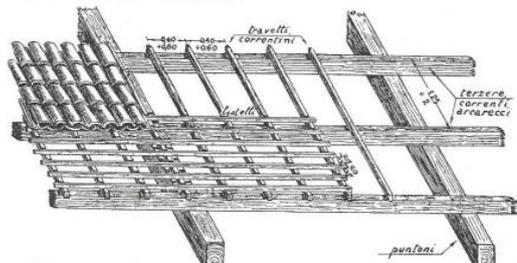
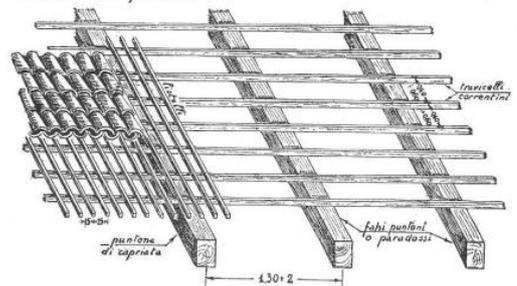
Fig. 263. - Particolari prospettici dell'armatura e dell'orditura dei tetti alla lombarda ed alla piemontese.

Tetto alla lombarda

Tetto alla piemontese

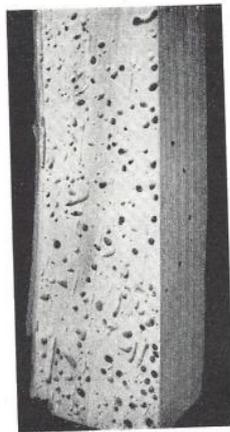
Fig. 133. - Sezione di un travicello attaccato da Anobidi. (1/3 del vero)
(Foto Centro Nazionale del Legno, Firenze).

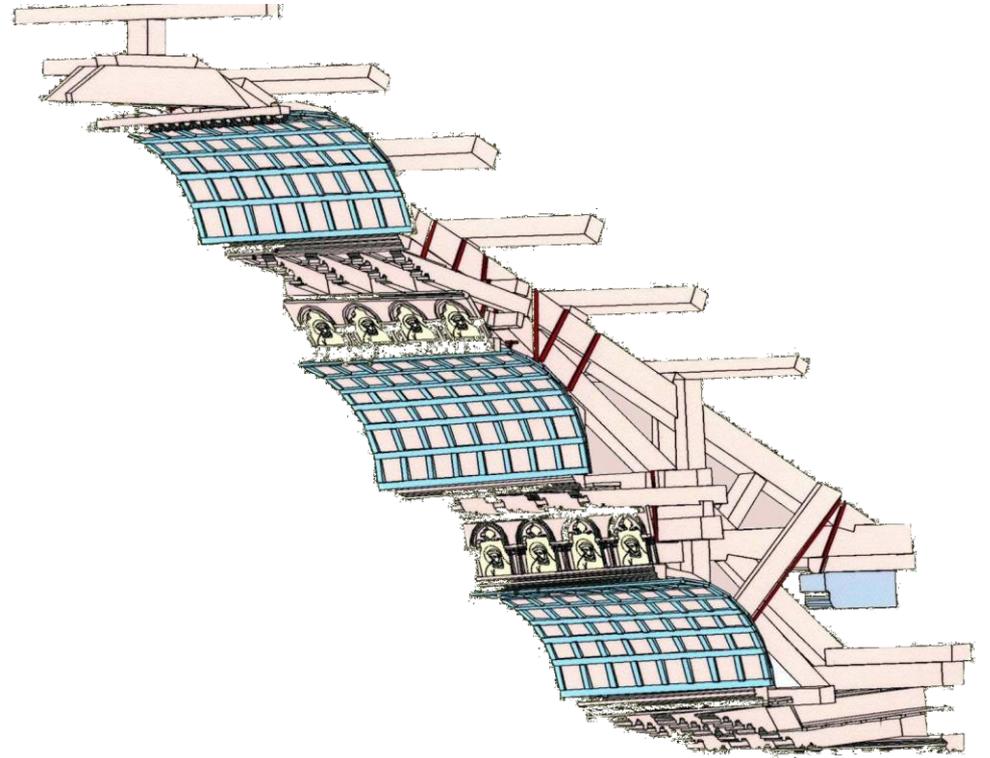
Rilievo Materico Estradossato

- LEGNO
- TAVOLE DI LEGNO DIPINTE SULL'ALTRO LATO
- ELEMENTI METALLICI
- PIETRA

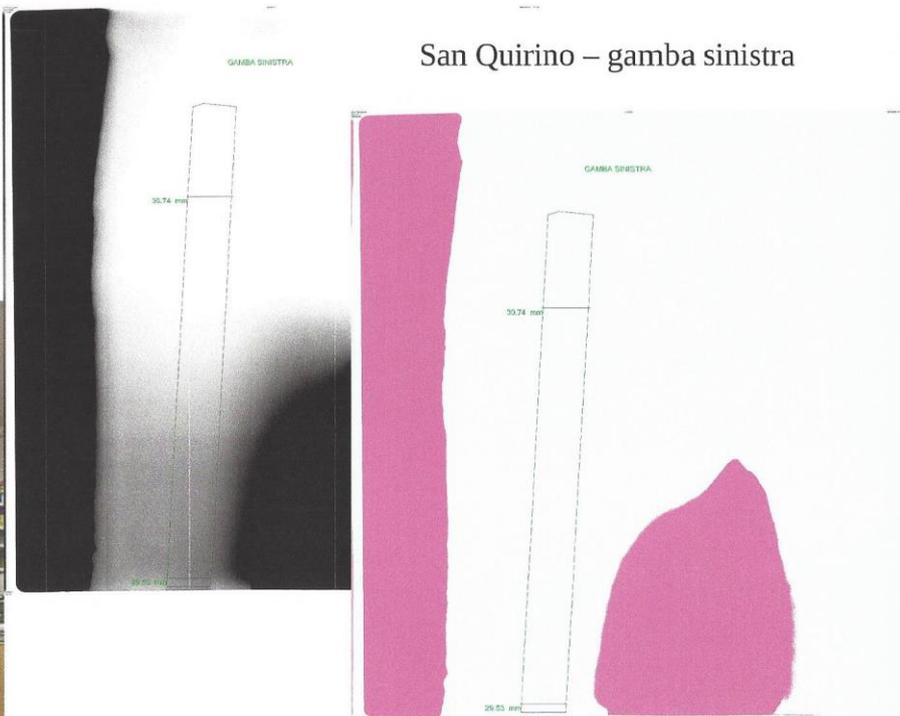
San Quirino – gamba sinistra

A lato dell'immagine RX è stato disegnato il profilo della barra così come evidenziato in radiografia. L'immagine è vista dal lato sorgente.

E' stato condotto un progetto sperimentale non invasivo basato su indagini radiografiche e pacometriche atte a dimensionare l'armatura lenta inserita all'interno delle gambe che ha permesso un intervento mirato di risanamento e restauro del bene.

Il Pacometro è uno strumento atto al rilievo dei metalli all' interno di materiali non ferrosi sfrutta il principio dell' alterazione del campo magnetico se interagisce con una massa metallica. Tali strumenti permettono di stimare dimensioni profondità dell'elemento presente, nel caso in esami vi furono notevoli interferenze nella zona di basamento per la notevole massa metallica inserita.

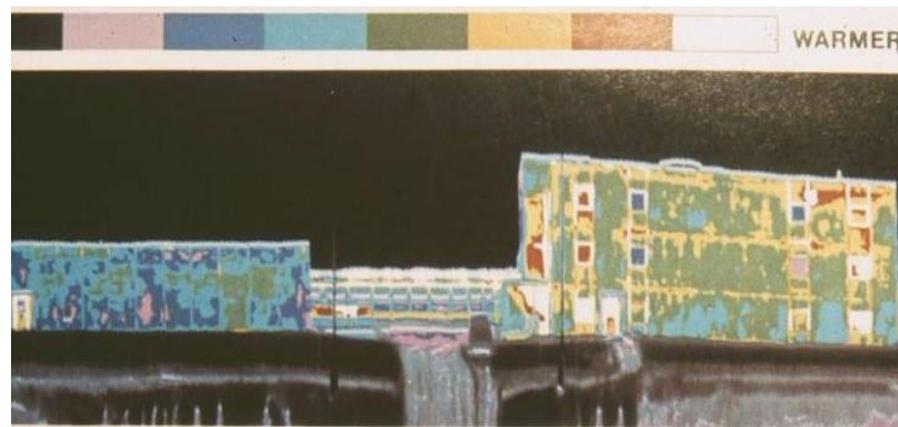
Termo scanner e riprese Infrarosso in falsi colori

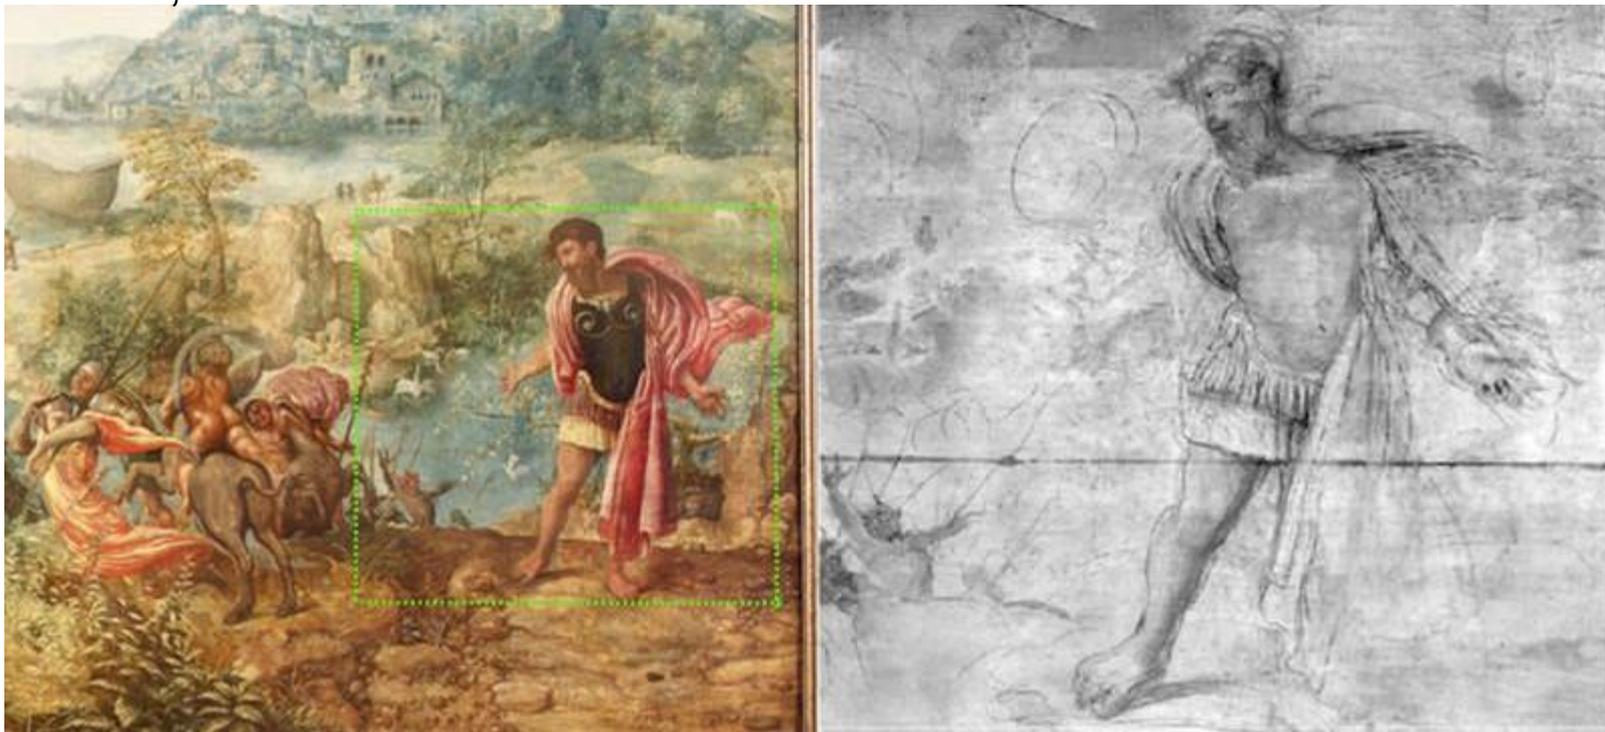
Tecnologia SWIR e rifletto-grafia I.R.

Le apparecchiature sensibili alla regione spettrale da 0,9 a 1,7

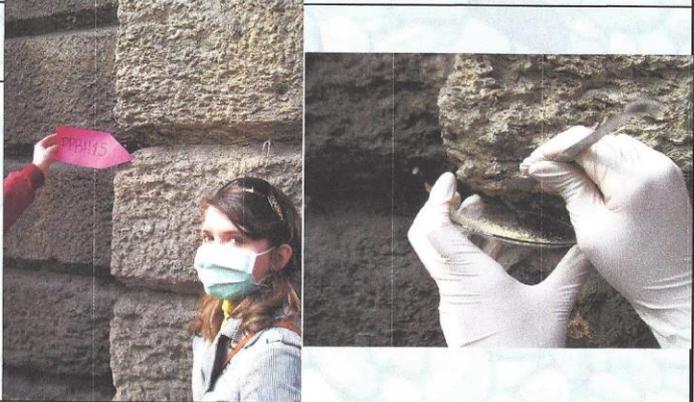
<i>Prelievo per abrasione superficiale sul 4° lastrone di pietra. La superficie è molto fessurata, dove sono evidenti formazioni fossilifere ed in alcuni punti vi sono tamponamenti con la malta.</i>						
Risultati analisi						
% p/p NH ₄ ⁺	% p/p NO ₃ ⁻	% p/p NO ₂ ⁻	% p/p SO ₄ ²⁻	% p/p Cl ⁻	% p/p Umidità	Sali solubili %
0.009	0.16	0.003	5.4	non eseguita	10.96	62.5

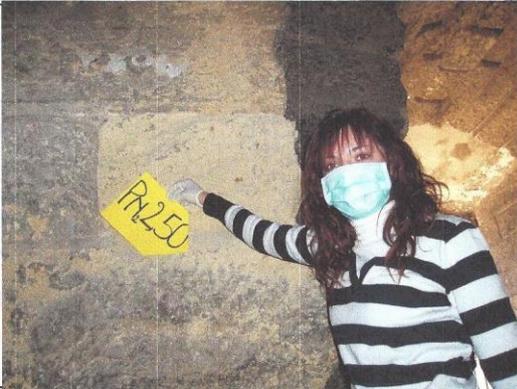
<p><i>Prelievo superficiale in un sol punto sul 5° lastrone che si presenta polveroso. Il tufo è abbastanza compatto e di colore giallo-grigio. Nonostante la compattezza, la superficie è rugosa.</i></p>						
Risultati analisi						
% p/p NH ₄ ⁺	% p/p NO ₃ ⁻	% p/p NO ₂ ⁻	% p/p SO ₄ ²⁻	% p/p Cl ⁻	% p/p Umidità	Sali solubili %
0.0079	0.247	0.00346	4.75	non eseguita	0.0143	3.06

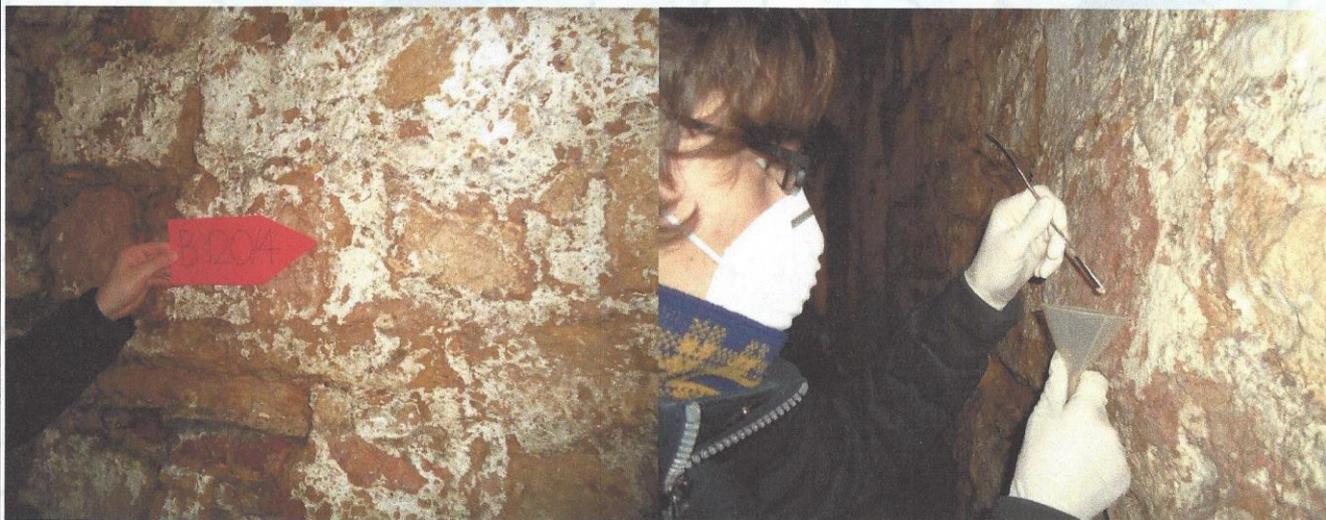
Documentazione fotografica e descrizione del campione:

% umidità	% Sali solubili	% Cloruri	% Nitriti	% Nitrati	% Ammonio	% Solfati
19,8	1,5	0,3	0,0036	0,089	0,012	2,5

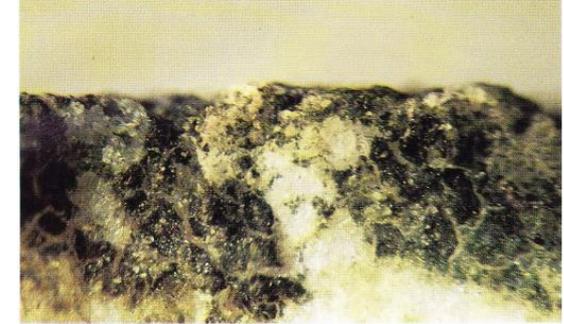
Fig. 6. Frammento di Marmo in sezione visto sotto il M. O. 16X. Si può notare come le alghe si sono infiltrate nei primi millimetri della superficie dove il processo di alterazione ha creato una macroporosità.

Fig. 6. Frammento di Marmo in sezione visto sotto il M. O. 16X. Si può notare come le alghe si sono infiltrate nei primi millimetri della superficie dove il processo di alterazione ha creato una macroporosità.
